原吉林市晨鸣纸业场地污染土壤北区及  
南二区修复验收报告

项目名称：原吉林省晨鸣纸业污染场地二期污染土修复项目竣工验收

报告名称：原吉林省晨鸣纸业场地污染土壤北区及南二区修复验收报告

编制单位：中国环境科学研究院

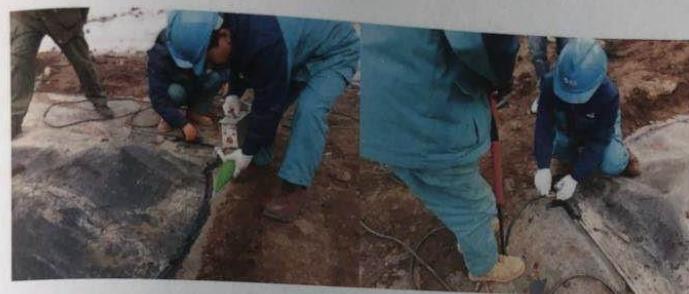
图 5-23 膜铺设质量现场检测

(1) 土工布主要检查材料的性能指标规格型号均符合设计要求和规范规定，见证取样送检合格。土工布在坡面基本按坡面线方向接缝，平面接缝距坡角线基本保持 1.5m，土工布接缝基本平直，无漏接，土工布表面基本平整，无大的皱褶，土工布表面无严重缺陷现象，缺陷部位进行了加强处理，锚固方式正确，留有适当余量。

(2) HDPE 膜安装施工完成之后，施工单位对 HDPE 膜施工质量进行检验。主要有 HDPE 膜和焊条的材料规格和质量符合设计要求和有关标准的规定，铺设是否符合相关要求，采用的检测方法为充气法和电火花法。

(3) 土工复合排水网自检时主要观测排水方向是否与水流方向一致，土工布和排水网是否和同类材料连接。相邻部位是否使用塑料扣件或聚合物编织袋连接，要求底层土工布相互搭接，上层土工布之间缝合连接，连接部分重叠。

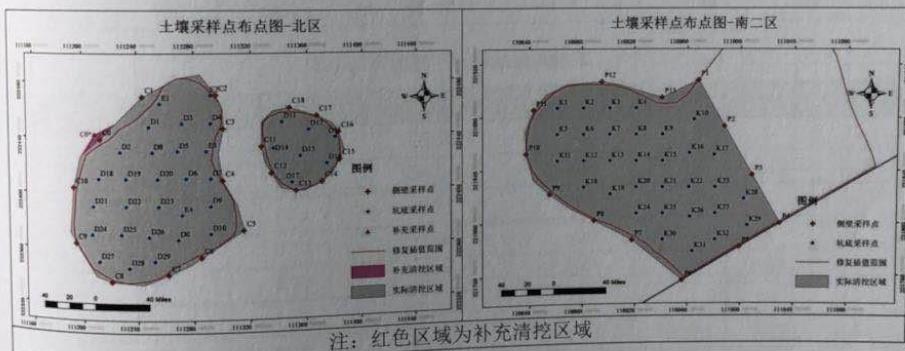
图 6-5 二次开发区域

序号	初次采样超修复目标值			二次清理后补充采样结果		
	采样位置	样品编号	检测值	采样位置	样品编号	检测值
1	侧壁表层	C0-0.2	8.81	侧壁表层	C0-0.2*	<0.10
2	侧壁 1.5m	C0-1.5	8.97	侧壁 1.5m	C0-1.5*	<0.10
3	侧壁 3.3m	C0-3.3	2.94	侧壁 3.3m	C0-3.3*	<0.10
4	侧壁 1.5m	C4-2	4.19	侧壁 1.5m	C4-2*	0.21
5	侧壁表层	C5-1	2.02	侧壁表层	C5-1*	0.32
6	侧壁表层	C11-1	2.80	侧壁表层	C11-1*	<0.10
7	坑底 3.3m	D2-1	2.99	坑底 3.8m	D2-1*	<0.10
8	坑底 3.3m	D2-2	2.87	坑底 3.8m	D2-2*	<0.10
9	坑底 3.3m	D26	3.53	坑底 3.8m	D26*	<0.10
10	侧壁表层	P9-0.2	2.39	侧壁表层	P9*	<0.10
11				侧壁表层	C0-D2*	<0.10
12				坑底 3.3m	D70*	0.43

检测分析结果表明，场地部分区域（10 个样品）土壤苯并(a)芘含量超过修复目标值（1.92mg/kg）。修复施工单位二次清理后，补充采集超修复目标值区域土壤样品并送检，补充采样结果表明，场地修复区域基坑土壤苯并(a)芘含量低于修复目标值，达到修复浓度阈值要求。
