原吉林市晨鸣纸业场地污染土壤北区及  
南二区修复验收报告

项目名称：原吉林省晨鸣纸业污染场地二期污染土修复项目竣工验收

报告名称：原吉林省晨鸣纸业场地污染土壤北区及南二区修复验收报告

编制单位：中国环境科学研究院

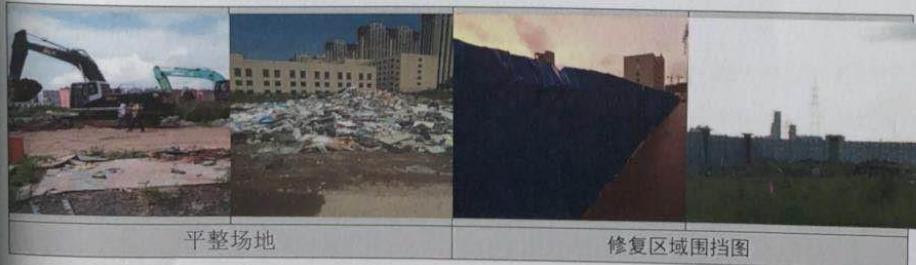
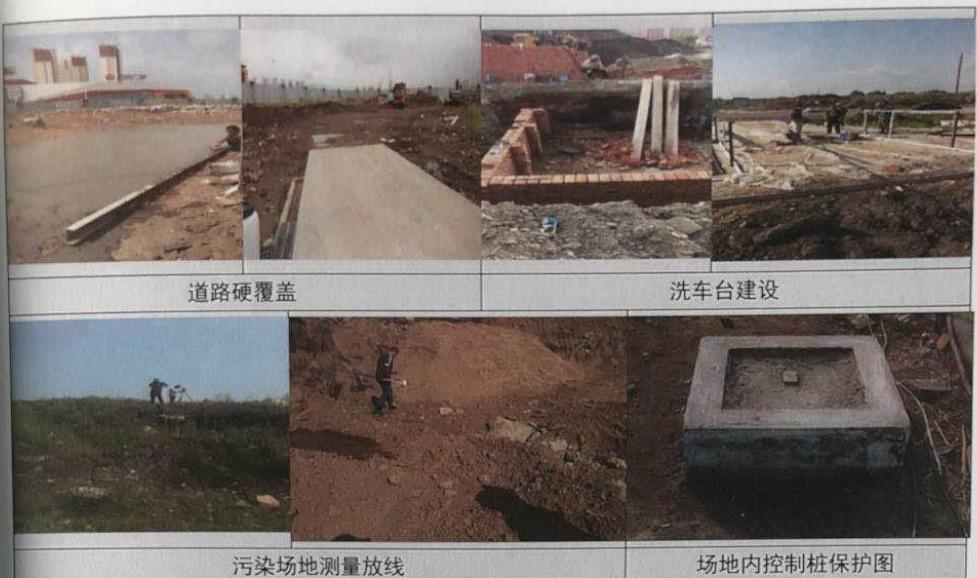
图 5-2 清挖前准备工作相片

- (1) 平整场地。在开挖运输前，施工单位对场地表面存有的建筑垃圾、生活垃圾、弃置土方、地面杂草等进行清理整平，以便于机械施工作业以及车辆的进出。清理的建筑垃圾、生活垃圾、杂草等将全部运往垃圾填埋场进行处置。
- (2) 区域围挡。场地四周搭设围挡形成封闭施工区域并设置大门作为施工出入口，门口设置专业保安工作人员。减弱施工过程中机械设备运行造成的噪声污染。
- (3) 路面防护。在进行污染土运输时施工单位对出入口的道路进行了硬覆盖，防止车辆带泥土出场造成二次污染。
- (4) 车辆清理。为确保运输车辆出行洁净，避免造成二次污染，场地出入口设置洗车台、沉淀池和蓄水池，洗车池长度为10米，宽度为6米，排水槽宽度为0.3米，沉淀池和蓄水池侧墙砌筑均采用砖砌24墙，内表面用2厘米厚M10水泥砂浆抹面，洗车污水收集经沉淀后回用。
- (5) 测量放线。为了准确定位污染土壤的清挖范围，施工单位由专业测量技术人员对现场各拐点位置，清挖边界进行了准确的定位，并进行标记。
- (6) 保护控制桩。对工程施工过程中测量放线的依据进行保护，砖墩周围砌砖，中间填充砂浆，砖墩外侧也用砂浆抹平。

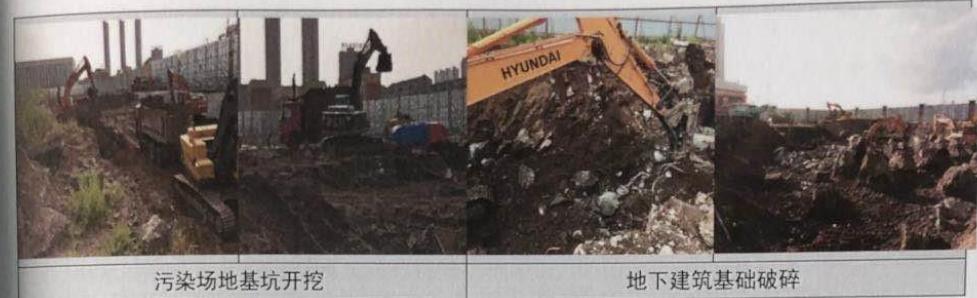
图 5-3 基坑清挖

(3) 基坑支护。在基坑清挖的过程中需做好基坑支护, 本项目清挖基坑深度为 3.0m~3.8m, 边坡支护主要为放坡开挖, 开挖边坡比为 1:1.5。场地内地下水埋深 4.15~7.52 m, 低于场地最大清挖深度, 因此开挖过程不需要进行基坑降水。

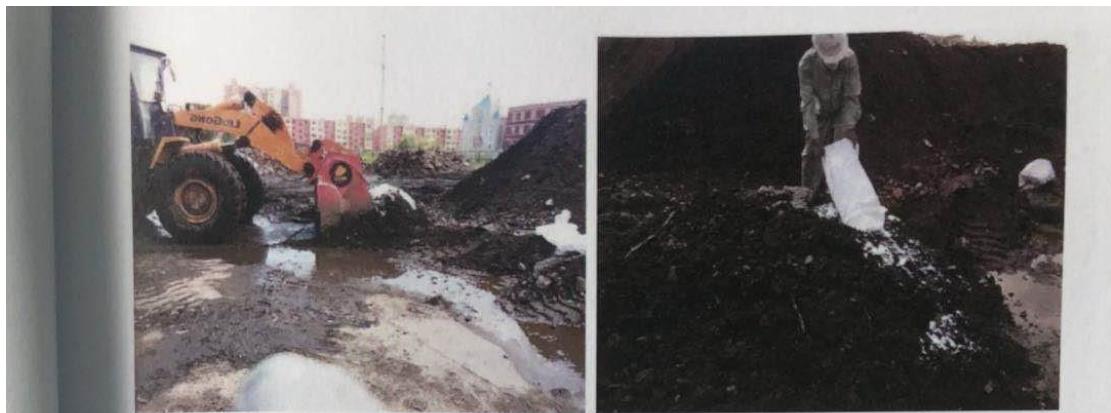
图 5-6 现场中试工作相片

对中试实验后的土壤进行取样检测分析，其氧化产物中没有对环境造成二次污染的新物质生成。三种不同药剂添加量下对苯并(a)芘除去率分别为 76.6%、85.9%、86.9%，均表明使用的复合药剂对苯并(a)芘的氧化效果好，除去率高。综合考虑药剂添加量带来的项目成本、场地的实际污染状况、除去率和修复效果等因素，确定本项目氧化药剂添加量为 1.0%、活化药剂添加量为 0.05%。

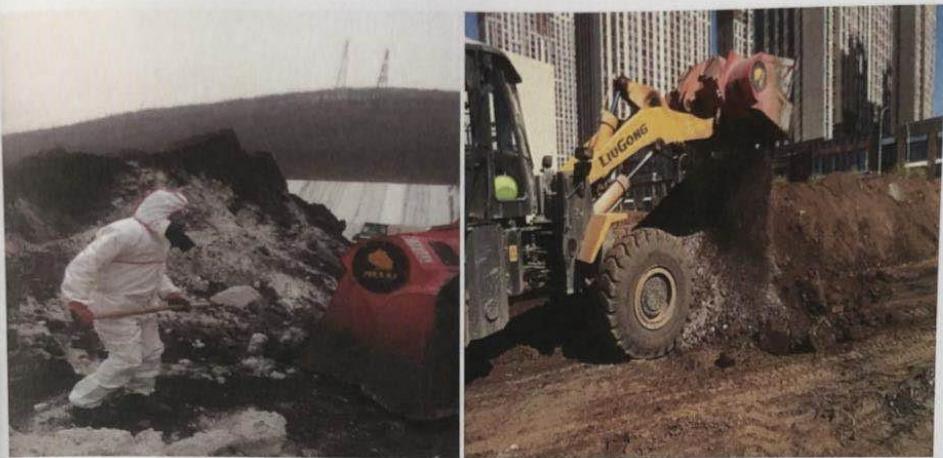
图 5-7 现场预处理工作相片

所有污染土壤经 ALLU 铲斗筛分破碎后，由施工单位专业技术人员现场指导药剂添加、混合搅拌、养护、取样等工作，并做好每天预处理记录（如药剂使用量），当天由监理签字确认。预处理的土壤在添加药剂养护两天后按 500m<sup>3</sup>取一个样品进行检测，经第三方检测达标后再进行填埋，对于预处理未达标的土壤继续添加药剂直到再检测达标。

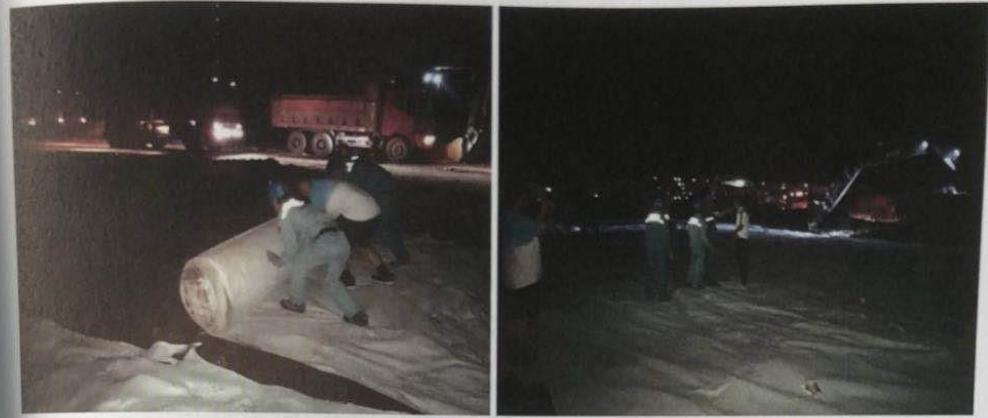
图 5-9 预处理场地铺膜相片

在化学氧化预处理工作之前需要建设处置场地，依据工程实际情况南二区土壤修复面积最大约 1.74 万平方米，且后期进行开挖，因此可将南二区一部分场地作为预处理场地。预处理区域建设面积约 0.43 万平方米，实际预处理过程中土方堆高 3.5m，场地可暂存预处理的污染土可达 1.5 万立方米。预处理区域全部用土工布、HDPE 膜进行防渗处理，并在场地四周和场内道路两侧设置集、排水沟，确保内部和外部无积水，对场地外侧用围挡进行封锁。

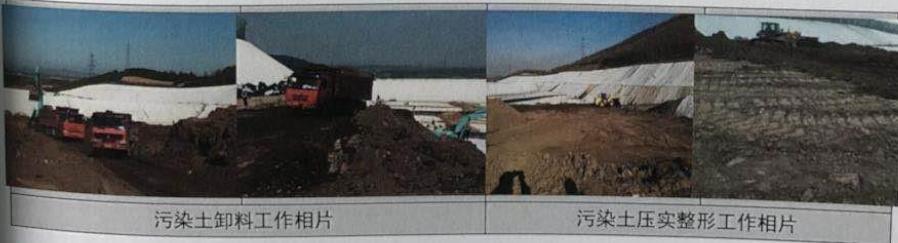
图 5-14 污染土壤填埋相片

装载土壤的车辆进入作业区的速度控制在 15km/h，车辆至倾卸点，在指挥人员示意后，方可卸料。土壤卸料完毕后，在指挥人员示意后，方可放下顶泵。在填埋作业中将覆盖材料铺设在每天作业面的上面，可以起到提高层面承载力的作用。“推铺、压实”可以提高填埋场填埋土壤的压实密度，减少填埋场的不均匀沉降量，增加填埋量，延长作业单元和整个填埋场的使用年限，减少填埋物的空隙率。

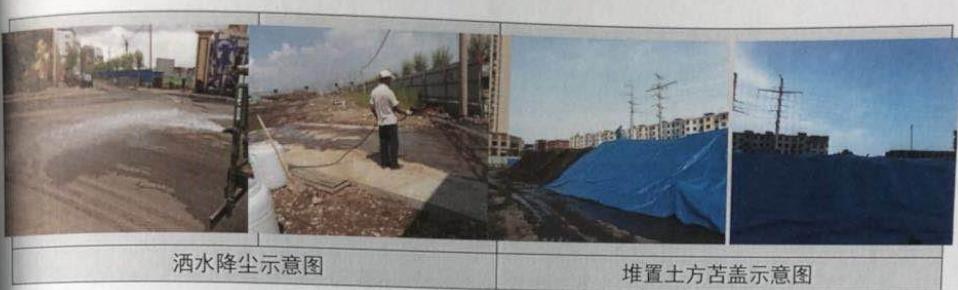
图 5-16 洒水苫盖工作相片

(3) 对于暂存堆放的土方及时做好苫盖处理，防止大风造成扬尘带来空气污染问题。

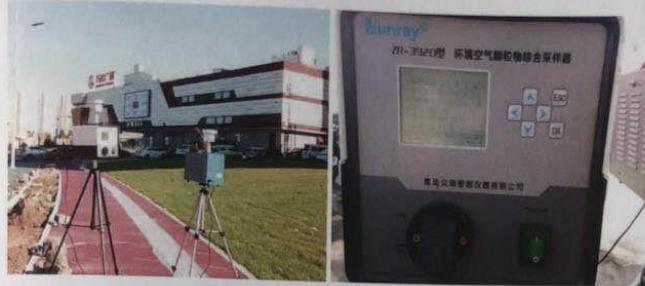
图 5-18 场地修复区域及周边环境空气 TSP 监测场景图

2017 年 8 月、9 月，在污染土修复施工期间北京高能时代环境技术股份有限公司委托吉林省吉科检测技术有限公司对原吉林省晨鸣纸业污染场地周边环境空气中的总悬浮颗粒物 (TSP)、PM2.5、PM10 进行监测。施工现场环境监测数据表明，所有空气样品检测结果均低于施工方案中的限值，符合《大气污染物综合排放标准》(GB 16297—1996)、《室内空气质量标准》(GB/T 1883-2002) 规定的含量限值，本次施工过程没有对周边大气产生二次污染。
